## 既存忠魂碑①吉槻

| 既存忠魂碑調査表 | | | | |

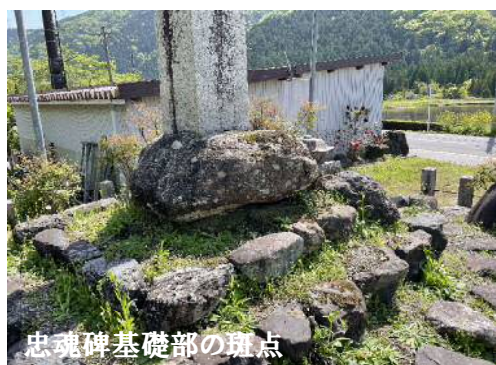
| 既存忠魂碑調査表 | | | | |
|---|---|---|---|--|
| コメント | <p>忠魂碑は、経年劣化により、黒い汚れ(水垢)が目立つ状態であったが、ひび割れなどの損傷箇所は無い。基礎部には、部分的に一部白い斑点(コケ)を確認した。<br/> 香炉についても、経年劣化による汚れを確認したが目立った損傷箇所は無い。<br/> 向かって左側の花立ての傾きを確認した。<br/> 玉垣には、経年劣化による黒い汚れ(水垢)を確認した。また、前面の柱が倒れていた。</p> | | | |

忠魂碑基礎部の斑点

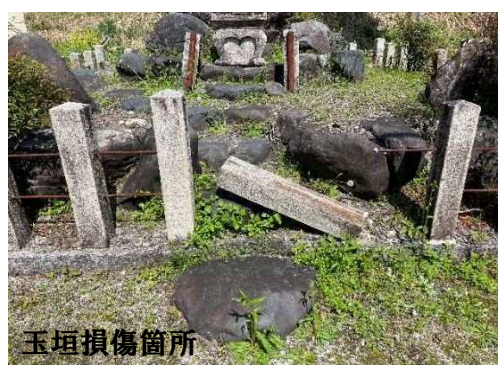
玉垣損傷箇所

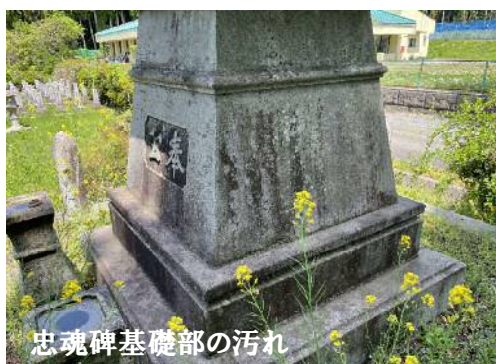
| 既存忠魂碑調査表 | | | | |
|---|---|---|---|---|
| コメント | 忠魂碑本体の汚れは比較的少ないが、基礎部には黒い汚れ(水垢)や白い斑点(コケ)が目立つ。<br>基壇及び灯籠、階段については、経年劣化による汚れを確認したが目立った損傷箇所は無い。<br>玉垣は黒い汚れ(水垢)が目立ち、一部損傷箇所を確認した。<br>花立ては斑点(コケ)が目立つ状態である。 | | | |

忠魂碑基礎部の汚れ

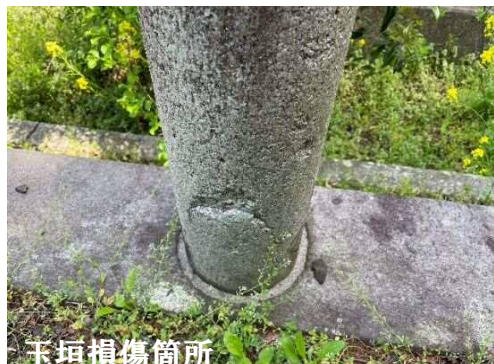
玉垣損傷箇所

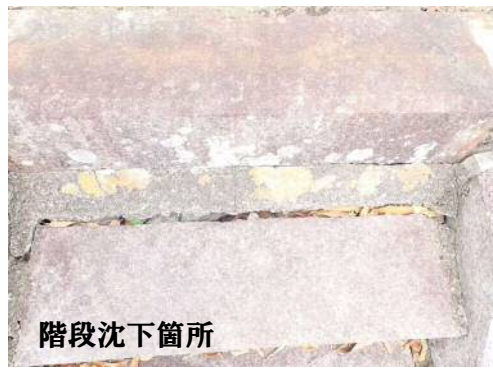
| 既存忠魂碑調査表 | | | | |
|---|---|---|---|--|
| コメント | 忠魂碑及び灯籠は、経年劣化による汚れを確認したが目立った損傷箇所は無い。<br>忠魂碑前面の階段にひび割れや部分的に沈んでいる箇所を確認した。<br>基壇の天端や石積み部分にひび割れや目地の開きを確認した。<br>刻銘版は比較的石材の状態が良く、汚れも少ない。 | | | |

階段沈下箇所

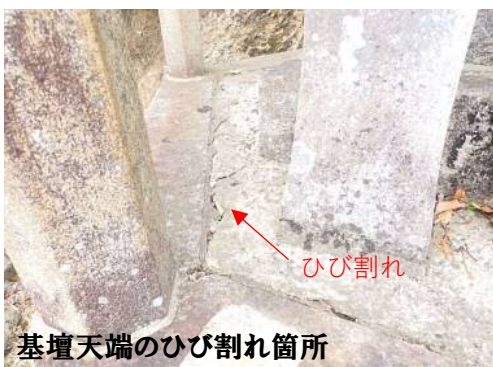
基壇天端のひび割れ箇所

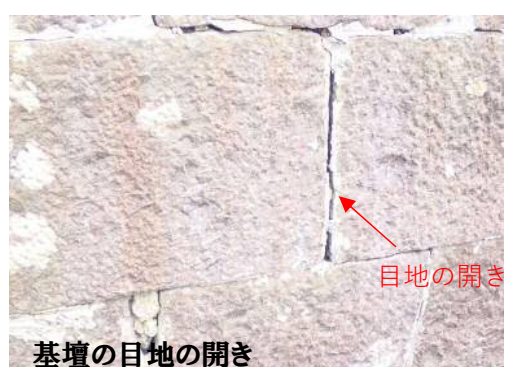
基壇の目地の開き

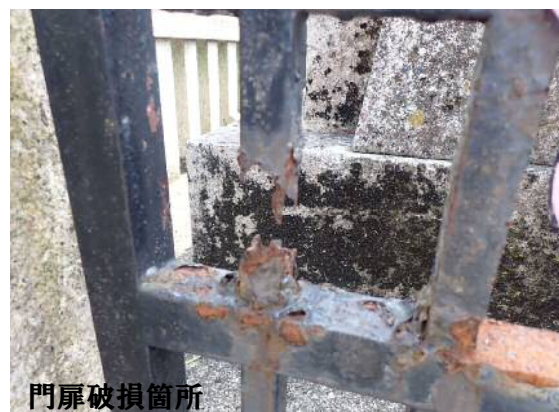
| 既存忠魂碑調査表 | | | | |
|---|---|---|---|--|
| コメント | <p>忠魂碑、基壇及び灯籠については、経年劣化により、多少の汚れはあるものの傷みや割れなどの損傷箇所は無い。<br/> 門扉は、部分的に腐食が進行し縦格子が破損している。<br/> 刻銘板に目立った損傷箇所は無いが、経年劣化により文字が薄れている。<br/> 玉垣の柱に補修箇所を確認した。</p> | | | |

門扉破損箇所

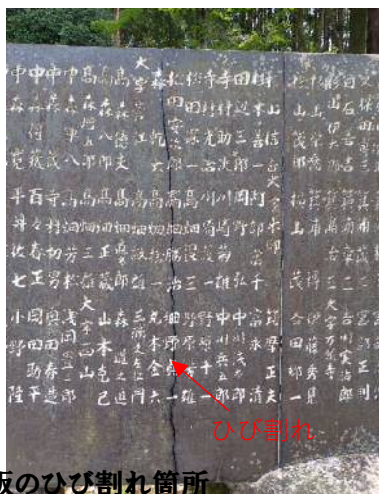
| 既存忠魂碑調査表 | | | | |
|---|---|---|---|--|
| コメント | <p>忠魂碑に割れなどの損傷箇所は無いが、経年劣化による黒い汚れ(水垢)が目立ち、「忠魂碑」の文字が見えにくくなっている。</p> <p>基壇についても、汚れはあるものの、目立った損傷箇所は無い。</p> <p>灯籠は4基中1基が損壊していたが、その他3基は汚れは少なく、目立った損傷箇所も無い。</p> <p>刻銘板は、経年劣化による汚れや文字の薄れ、ひび割れを確認した。</p> | | | |

刻銘板のひび割れ箇所

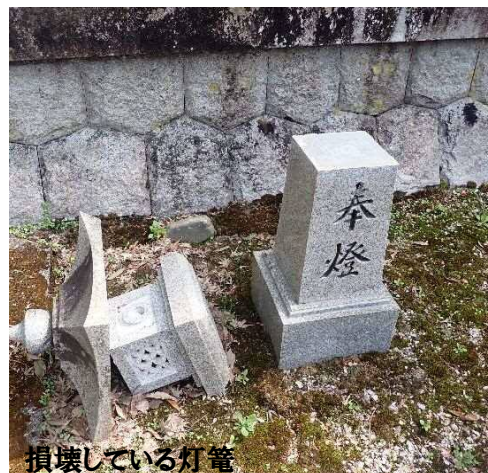
損壊している灯籠

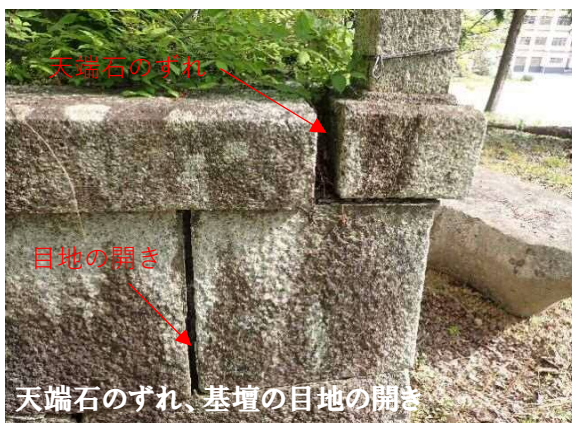
| 既存忠魂碑調査表 | | | | |
|---|---|---|---|--|
| コメント | <p>忠魂碑にひび割れなどの損傷箇所は無く、汚れも他の忠魂碑に比べて少ない。<br/>基壇の目地の開き、天端石のずれ、ひび割れを確認した。<br/>玉垣にひび割れを確認した。また、玉垣の柱と柱を繋ぐ鋼材が取り外されている。<br/>灯籠は経年劣化による風化が進み、表面がボロボロとしている。</p> | | | |

天端石のずれ

目地の開き

天端石のずれ、基壇の目地の開き

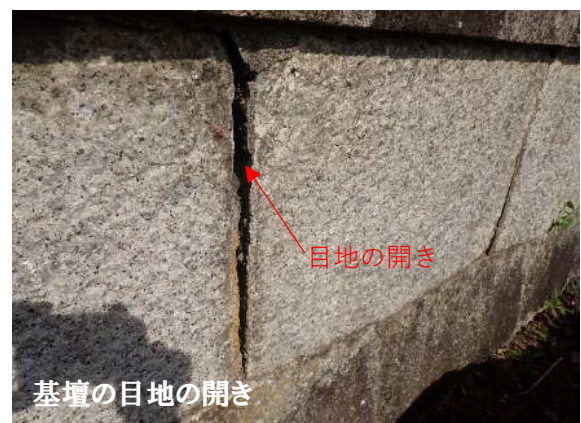
目地の開き

基壇の目地の開き

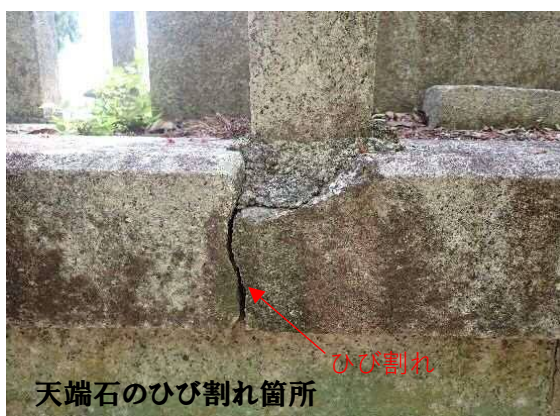
天端石のひび割れ箇所

ひび割れ

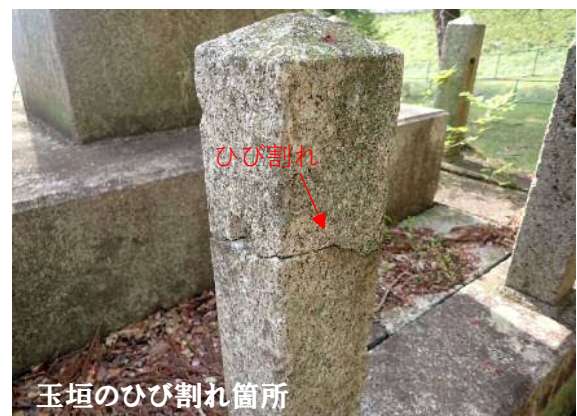
ひび割れ

玉垣のひび割れ箇所

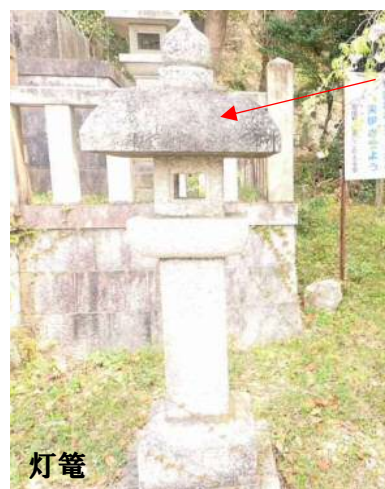
| 既存忠魂碑調査表 | | | | |
|---|---|---|---|--|
| コメント | <p>忠魂碑及び基礎には、経年劣化による黒い汚れ(水垢)を確認した。<br/> 基壇についても、汚れはあるものの傷みや割れ等の損傷箇所は無い。<br/> 灯籠は経年劣化により、表面が少し風化していた。<br/> 門扉は錆が進行しており、開閉がしづらい状態であった。</p> | | | |

風化が進んでいる。

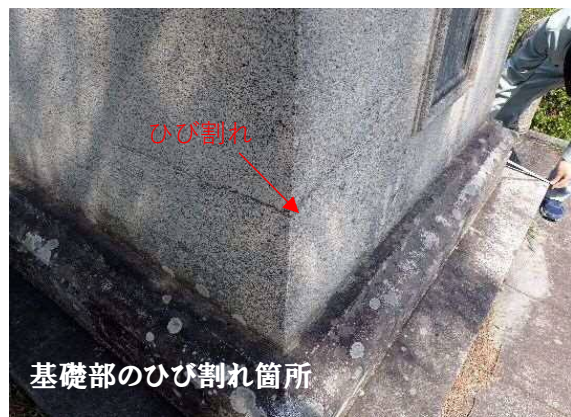
| 既存忠魂碑調査表 | | | |
|---|---|---|---|
| コメント | 忠魂碑自体の汚れは比較的少ないが、忠魂碑の基礎部に白い斑点(コケ)とひび割れ確認した。<br>基壇の天端石には、ひび割れや補修箇所を確認。また、基礎部と同じく、部分的に白い斑点(コケ)が目立つ。<br>灯籠は汚れも少なく、目立った損傷箇所は無い。 | | |

基礎部のひび割れ箇所

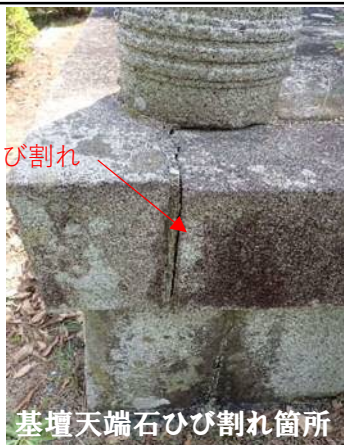
基壇天端石ひび割れ箇所

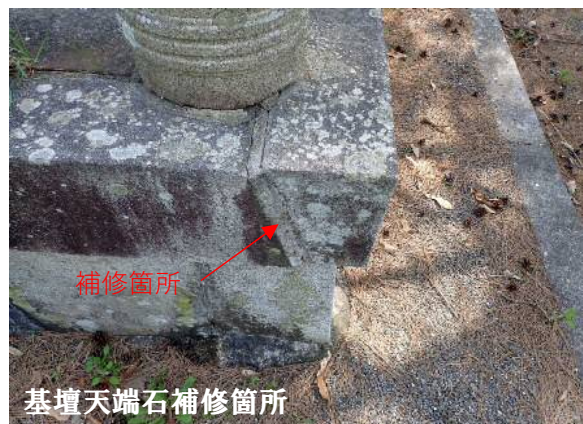
基壇天端石補修箇所

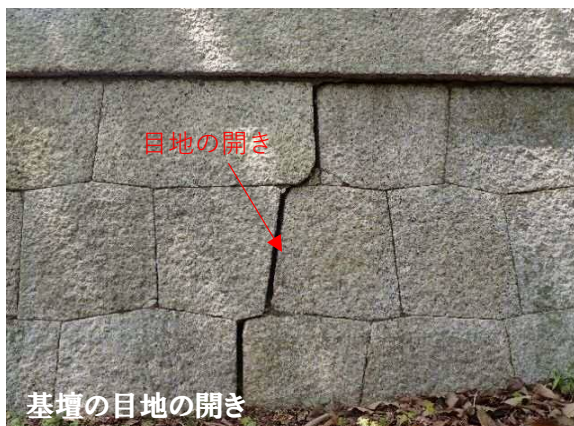
| 既存忠魂碑調査表 | | | | |
|---|---|---|---|--|
| コメント | 忠魂碑、刻銘板、灯籠については、石材の状態も良く、汚れも少ない。<br>基壇については、汚れは少ないが、目地の開きと天端石のずれを確認した。 | | | |

基壇の目地の開き

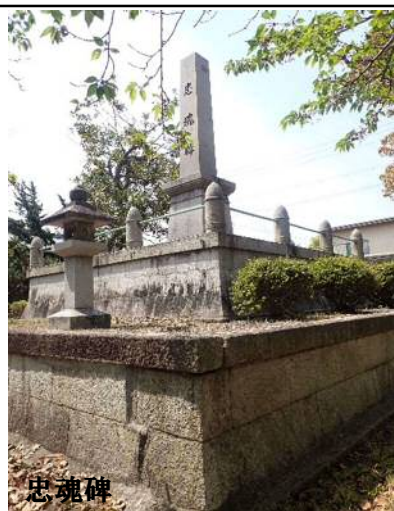
| 既存忠魂碑調査表 | | | |
|---|---|---|---|
| コメント | 忠魂碑自体の汚れは比較的少ないが、土台部分に黒い汚れ(水垢)を確認した。<br>基壇は、経年劣化による汚れを確認したが、目立った損傷箇所は無い。<br>灯籠は、経年劣化による風化が進み、表面がボロボロとしている。 | | |

風化が進んでいる。

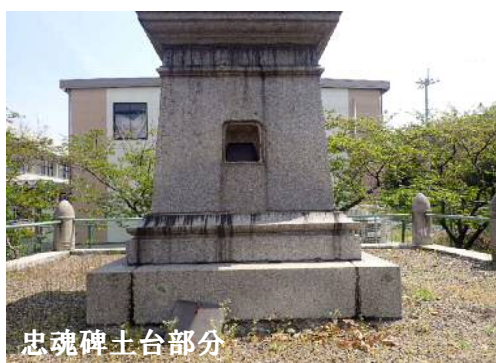
忠魂碑土台部分
