市内にある忠魂碑の現況調査結果報告書

株式会社 キクチコンサルタント 滋賀営業所

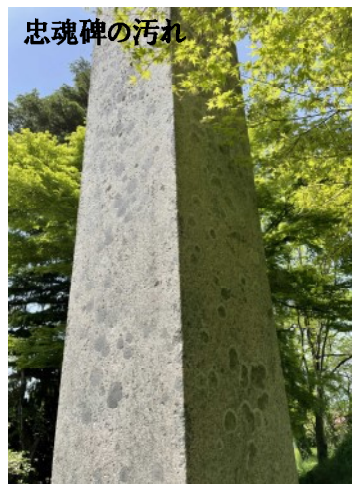
忠魂碑の汚れ

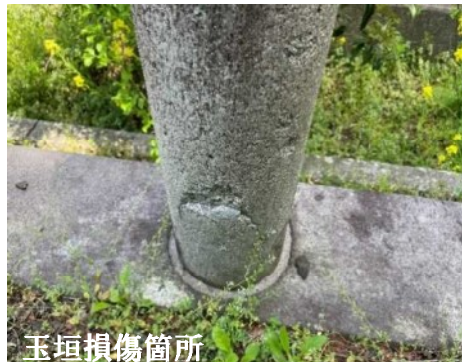
玉垣損傷箇所

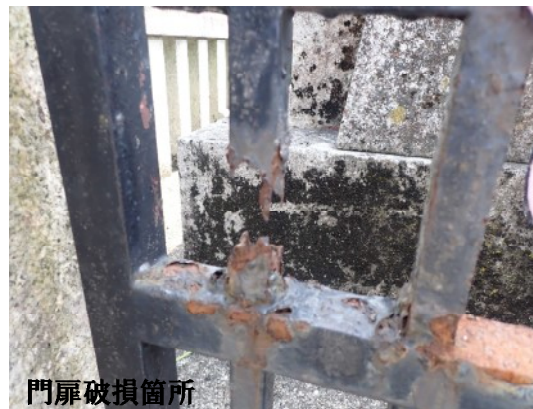
門扉破損箇所

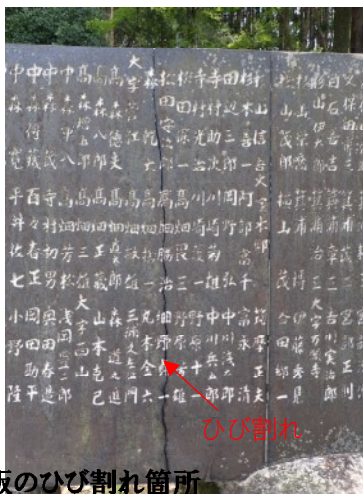
刻銘板のひび割れ箇所

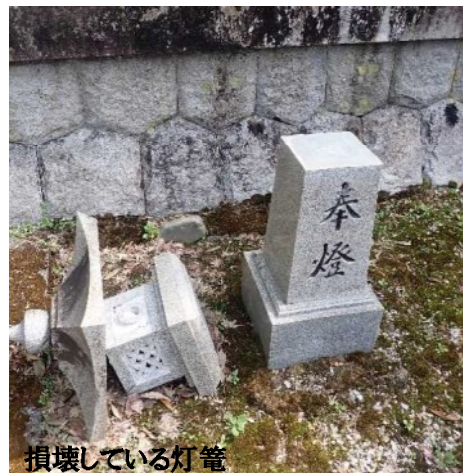
損壊している灯籠

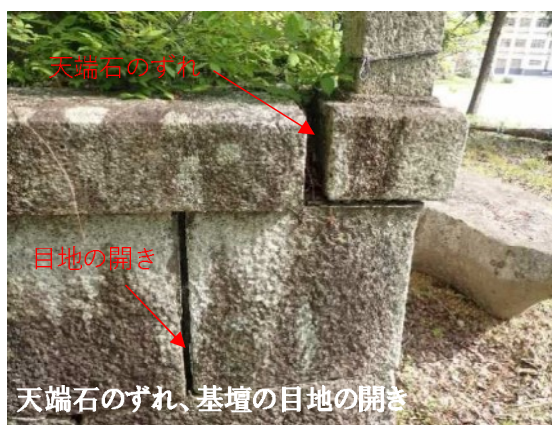
天端石のずれ

目地の開き

天端石のずれ、基壇の目地の開き

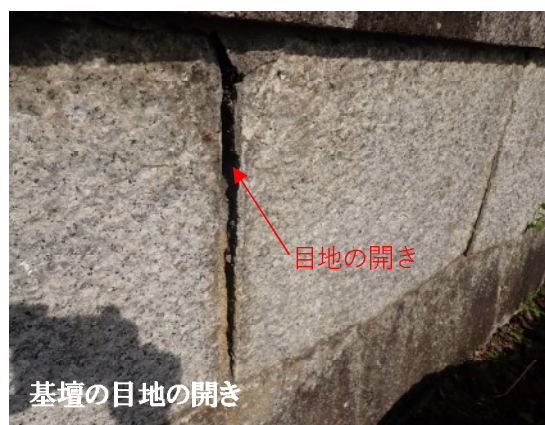
目地の開き

基壇の目地の開き

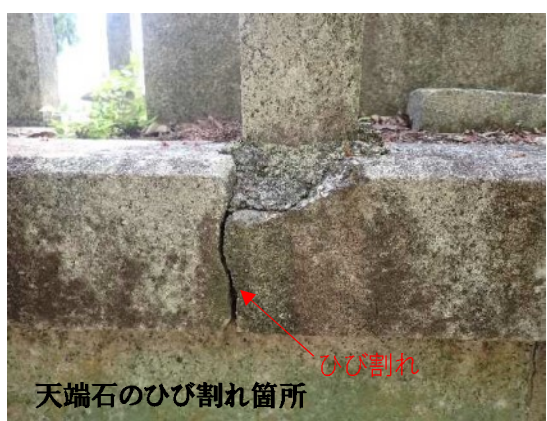
ひび割れ

天端石のひび割れ箇所

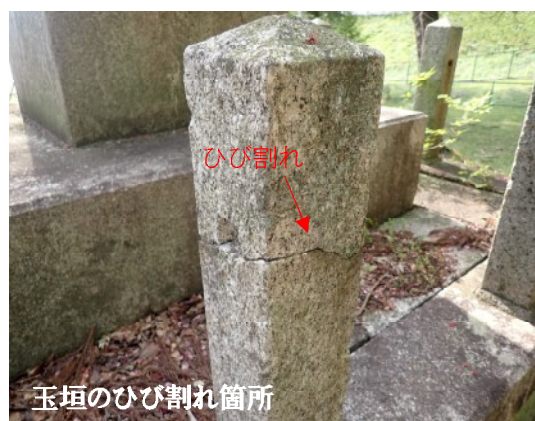
ひび割れ

玉垣のひび割れ箇所

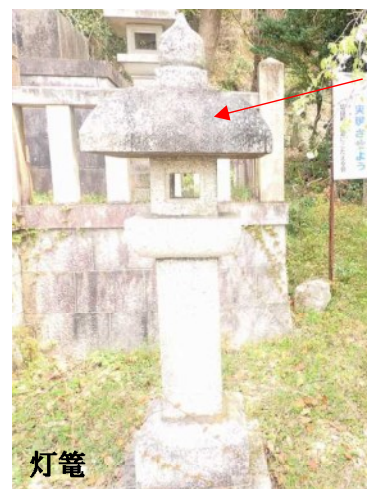
灯籠

風化が進んでいる。

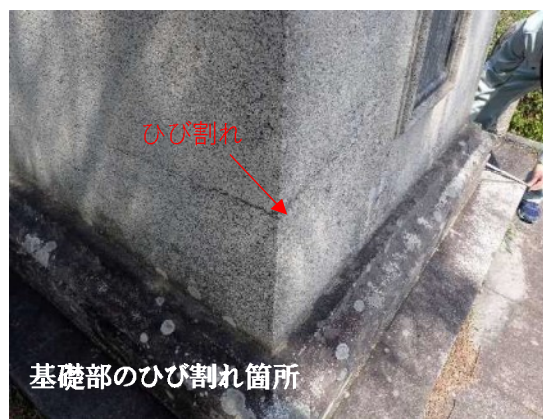
基礎部のひび割れ箇所

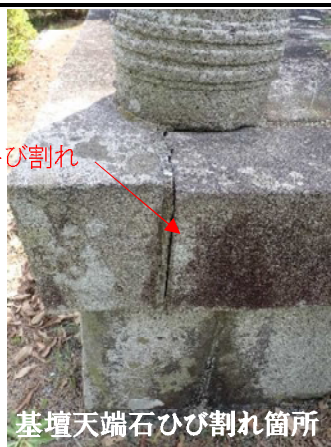
基壇天端石ひび割れ箇所

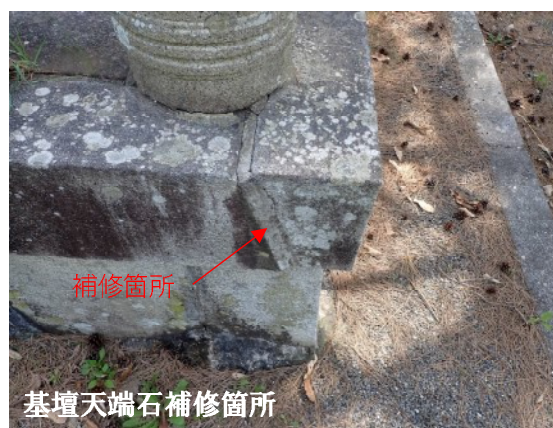
基壇天端石補修箇所

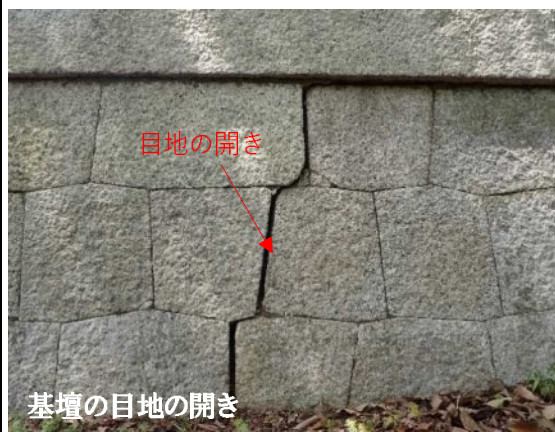
基壇の目地の開き

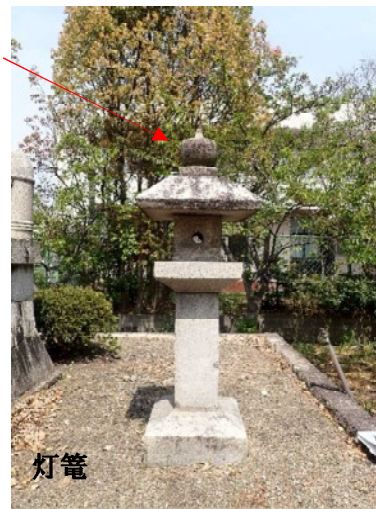
灯籠

風化が進んでいる。
