## 既存忠魂碑①吉槻

| 既存忠魂碑調査表 | | | | |

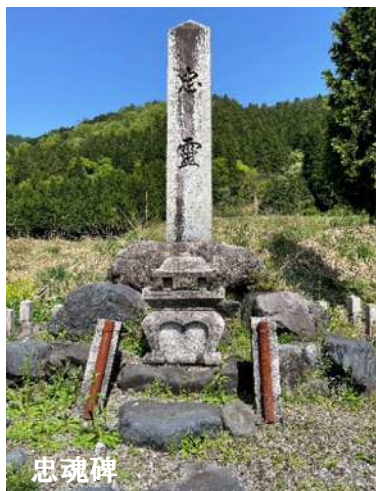
忠魂碑

| 既存忠魂碑調査表 | | | | |
|---|---|---|---|--|
| コメント | <p>忠魂碑は、経年劣化により、黒い汚れ(水垢)が目立つ状態であったが、ひび割れなどの損傷箇所は無い。基礎部には、部分的に一部白い斑点(コケ)を確認した。<br/> 香炉についても、経年劣化による汚れを確認したが目立った損傷箇所は無い。<br/> 向かって左側の花立ての傾きを確認した。<br/> 玉垣には、経年劣化による黒い汚れ(水垢)を確認した。また、前面の柱が倒れていた。</p> | | | |

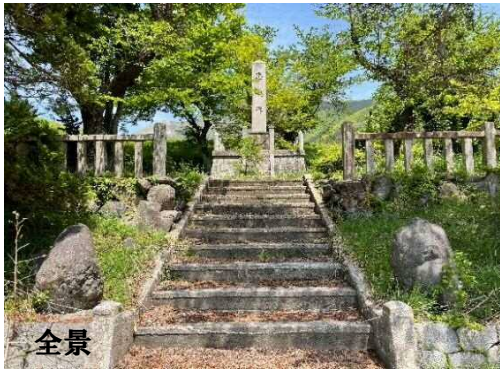
全景

| 既存忠魂碑調査表 | | | | |
|---|---|---|---|--|
| コメント | <p>全ての構造物について、ひび割れ等の損傷箇所は無いが、全体的に白や緑の斑点(コケ)、黒い汚れ(水垢)が目立つ。</p> | | | |

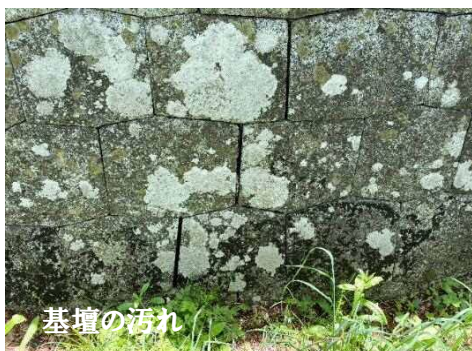
基壇の汚れ

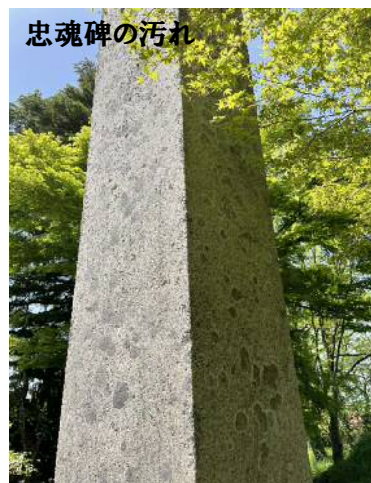
忠魂碑の汚れ

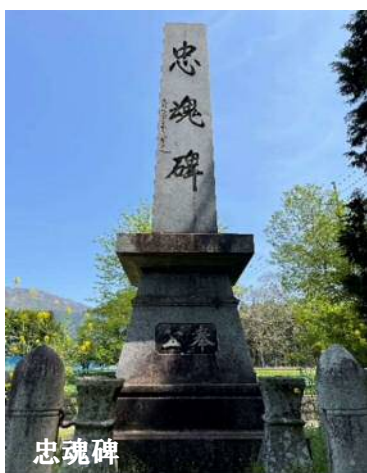
忠魂碑

| 既存忠魂碑調査表 | | | | |
|---|---|---|---|---|
| コメント | 忠魂碑本体の汚れは比較的少ないが、基礎部には黒い汚れ(水垢)や白い斑点(コケ)が目立つ。<br>基壇及び灯籠、階段については、経年劣化による汚れを確認したが目立った損傷箇所は無い。<br>玉垣は黒い汚れ(水垢)が目立ち、一部損傷箇所を確認した。<br>花立ては斑点(コケ)が目立つ状態である。 | | | |

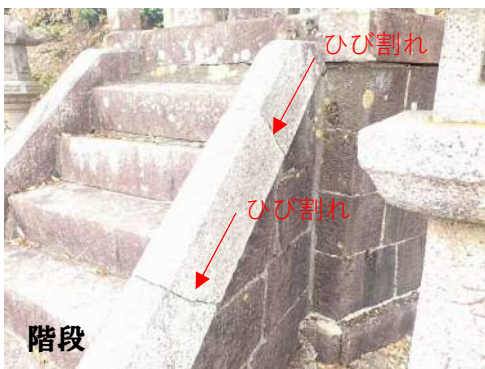
階段

| 既存忠魂碑調査表 | | | | |
|---|---|---|---|--|
| コメント | 忠魂碑及び灯籠は、経年劣化による汚れを確認したが目立った損傷箇所は無い。<br>忠魂碑前面の階段にひび割れや部分的に沈んでいる箇所を確認した。<br>基壇の天端や石積み部分にひび割れや目地の開きを確認した。<br>刻銘版は比較的石材の状態が良く、汚れも少ない。 | | | |

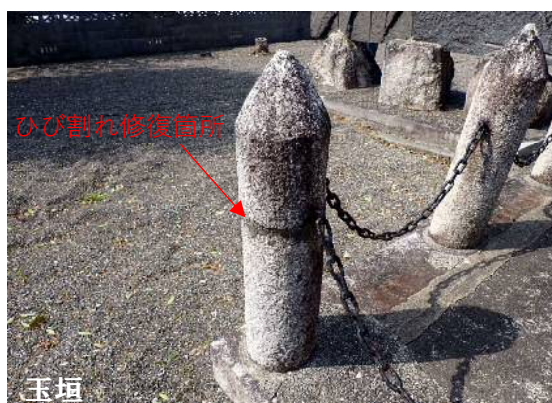
玉垣

| 既存忠魂碑調査表 | | | | |
|---|---|---|---|--|
| コメント | <p>忠魂碑、基壇及び灯籠については、経年劣化により、多少の汚れはあるものの傷みや割れなどの損傷箇所は無い。<br/> 門扉は、部分的に腐食が進行し縦格子が破損している。<br/> 刻銘板に目立った損傷箇所は無いが、経年劣化により文字が薄れている。<br/> 玉垣の柱に補修箇所を確認した。</p> | | | |

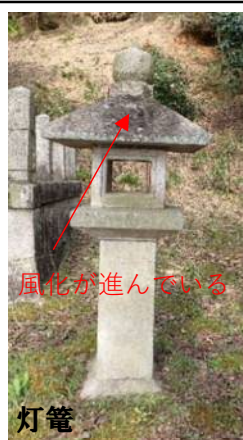
灯籠

| 既存忠魂碑調査表 | | | | |
|---|---|---|---|--|
| コメント | <p>忠魂碑にひび割れなどの損傷箇所は無く、汚れも他の忠魂碑に比べて少ない。<br/>基壇の目地の開き、天端石のずれ、ひび割れを確認した。<br/>玉垣にひび割れを確認した。また、玉垣の柱と柱を繋ぐ鋼材が取り外されている。<br/>灯籠は経年劣化による風化が進み、表面がボロボロとしている。</p> | | | |

風化が進んでいる

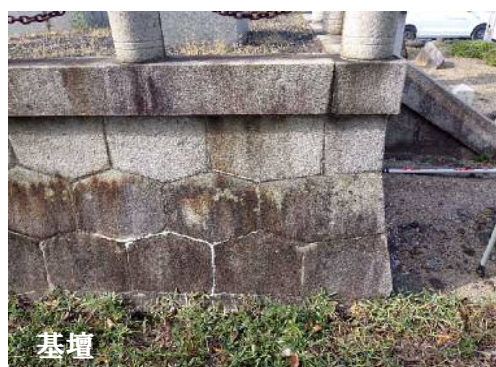
基壇

| 既存忠魂碑調査表 | | | | |
|---|---|---|---|--|
| コメント | <p>忠魂碑、灯籠、石碑、玉垣は、比較的石材の状態が良く、汚れも少ない。基壇については、経年劣化による黒い汚れ(水垢)を確認したが、傷みなどの損傷箇所は無い。</p> | | | |

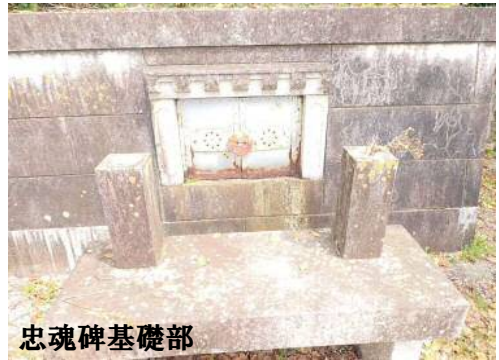
忠魂碑基礎部

| 既存忠魂碑調査表 | | | | |
|---|---|---|---|--|
| コメント | <p>忠魂碑及び基礎には、経年劣化による黒い汚れ(水垢)を確認した。<br/> 基壇についても、汚れはあるものの傷みや割れ等の損傷箇所は無い。<br/> 灯籠は経年劣化により、表面が少し風化していた。<br/> 門扉は錆が進行しており、開閉がしづらい状態であった。</p> | | | |

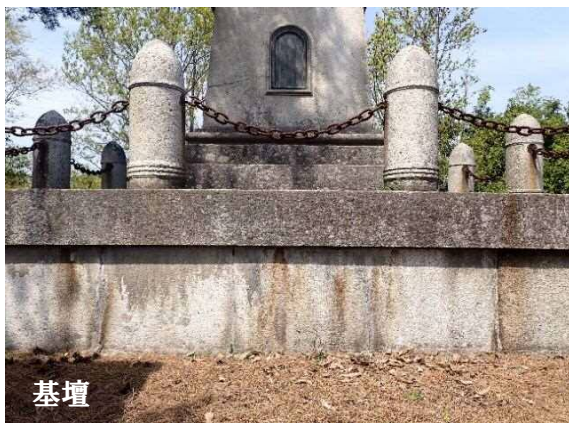
基壇

| 既存忠魂碑調査表 | | | |
|---|---|---|---|
| コメント | 忠魂碑自体の汚れは比較的少ないが、忠魂碑の基礎部に白い斑点(コケ)とひび割れ確認した。<br>基壇の天端石には、ひび割れや補修箇所を確認。また、基礎部と同じく、部分的に白い斑点(コケ)が目立つ。<br>灯籠は汚れも少なく、目立った損傷箇所は無い。 | | |

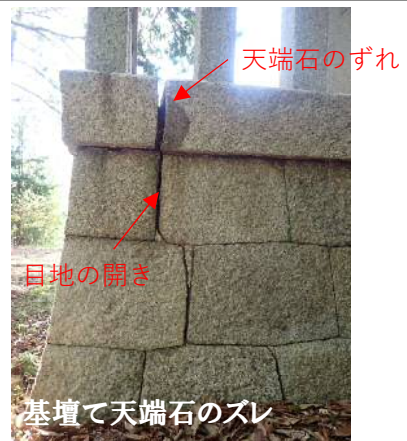
| 既存忠魂碑調査表 | | | | |
|---|---|---|---|--|
| コメント | 忠魂碑、刻銘板、灯籠については、石材の状態も良く、汚れも少ない。<br>基壇については、汚れは少ないが、目地の開きと天端石のずれを確認した。 | | | |

基壇で天端石のズレ

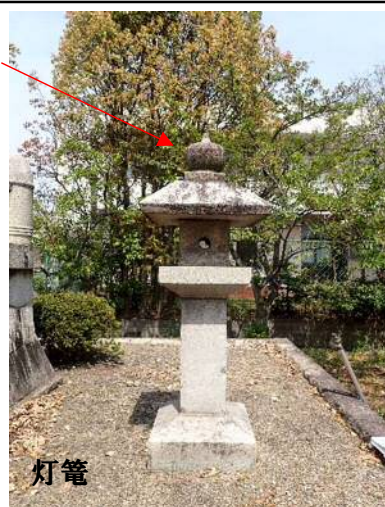
灯籠

| 既存忠魂碑調査表 | | | |
|---|---|---|---|
| コメント | 忠魂碑自体の汚れは比較的少ないが、土台部分に黒い汚れ(水垢)を確認した。<br>基壇は、経年劣化による汚れを確認したが、目立った損傷箇所は無い。<br>灯籠は、経年劣化による風化が進み、表面がボロボロとしている。 | | |

風化が進んでいる。
