市内にある忠魂碑の現況調査結果報告書

株式会社 キクチコンサルタント 滋賀営業所

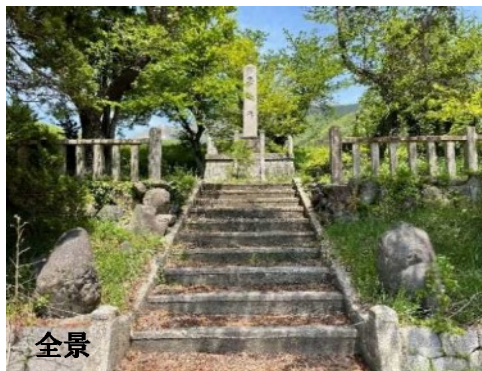
全景

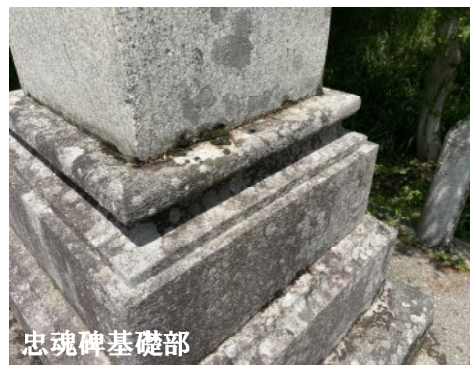
基壇の汚れ

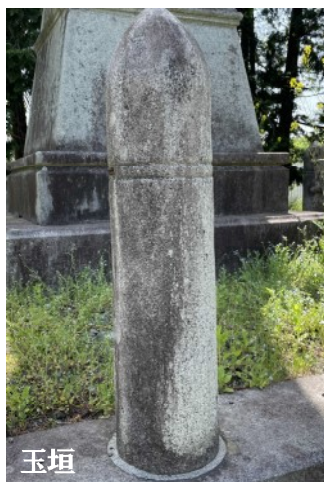
既存忠魂碑調査表			
碑銘	忠魂碑	位置図 	
建立年月日	昭和3年11月10日		
所在地	米原市杉澤 春照小学校東側		
土地名義	坂田郡春照村		
説明	日露～大東亜戦争に至る春照学区戦没者258柱を慰霊顕彰する。町の給食センター建設のため現在地に移築。		
概要	<p>本忠魂碑は、春照小学校東側に位置する。樹木で囲われた敷地内に墓地と忠魂碑が整備されている。忠魂碑は、石積み1段、高さ0.5m程度の平場内(6.9m×7.7m)にある。平場の中央には、4.6m角、高さ1.1mの石積みの基壇があり、外周には砲弾を象った玉垣(H=0.9m)が設置されている。忠魂碑は70cm角、高さ3.6m程度で、その下には高さ2.1mの基礎がある。忠魂碑から少し離れた位置に灯籠がある。</p>		
主な施設	忠魂碑,基壇,階段,玉垣,花立て2基,灯籠1基		
調査項目		平面図	
忠魂碑	傾き・基礎の沈下	有・ <input type="radio"/> 無	
	石や目地の割れ	有・ <input type="radio"/> 無	
	その他の傷み	有・ <input type="radio"/> 無	
灯籠	傾き・基礎の沈下	有・ <input type="radio"/> 無	
	石や目地の割れ	有・ <input type="radio"/> 無	
	その他の傷み	有・ <input type="radio"/> 無	
その他	外柵・基壇の傷み	<input checked="" type="radio"/> 有・無	
	石碑の傷み	有・ <input type="radio"/> 無	
	その他の傷み	有・ <input type="radio"/> 無	
コメント	<p>忠魂碑本体の汚れは比較的少ないが、基礎部には黒い汚れ(水垢)や白い斑点(コケ)が目立つ。 基壇及び灯籠、階段については、経年劣化による汚れを確認したが目立った損傷箇所は無い。 玉垣は黒い汚れ(水垢)が目立ち、一部損傷箇所を確認した。 花立ては斑点(コケ)が目立つ状態である。</p>

玉垣

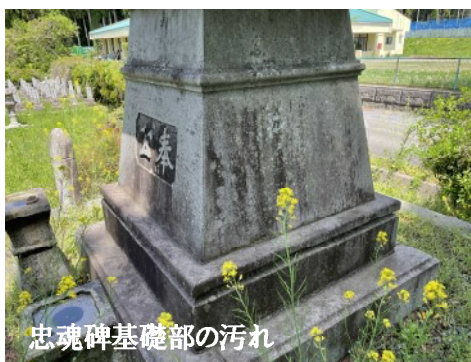
忠魂碑基礎部の汚れ

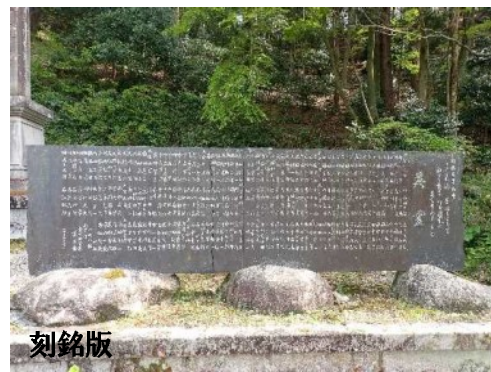
刻銘版

既存忠魂碑調査表			
碑銘	忠魂碑	位置図 	
建立年月日	大正15年4月 昭和41年11月16日移築		
所在地	米原市志賀谷 加勢野北方線沿い		
土地名義	志賀神社		
説明	日露～大東亜戦争に至る東黒田学区の戦没者を慰霊・顕彰する。		
概要	<p>本忠魂碑は、金刀比羅神社北側の道路沿いに位置する。県道から階段を上ると参道があり、その先に石積み2段の平場があり、その中に忠魂碑、灯籠、刻銘板が整備されている。</p> <p>忠魂碑の高さは5.5m程度で、基礎部は収納庫を設けた形状となっている。基壇は5.5m角、高さ0.8mの石積みで、外周には砲弾を象った玉垣(H=0.8m)が設置されている。基壇の前には、高さの異なる2種類(H=1.8m, 1.1m)の灯籠が2基ずつ設けられている。刻銘板(幅4m, 高さ1.1m)には、東黒田学区の戦没者198名の名前が刻まれている。</p>		
主な施設	忠魂碑, 基壇, 灯籠4基, 階段, 花立て, 刻銘板, 玉垣		
調査項目		平面図	
忠魂碑	傾き・基礎の沈下	有・ <input type="radio"/> 無	
	石や目地の割れ	有・ <input type="radio"/> 無	
	その他の傷み	有・ <input type="radio"/> 無	
灯籠	傾き・基礎の沈下	有・ <input type="radio"/> 無	
	石や目地の割れ	有・ <input type="radio"/> 無	
	その他の傷み	<input checked="" type="radio"/> 有・無	
その他	外柵・基壇の傷み	有・ <input type="radio"/> 無	
	石碑の傷み	有・ <input type="radio"/> 無	
	その他の傷み	<input checked="" type="radio"/> 有・無	
コメント	<p>忠魂碑に割れなどの損傷箇所は無いが、経年劣化による黒い汚れ(水垢)が目立ち、「忠魂碑」の文字が見えにくくなっている。</p> <p>基壇についても、汚れはあるものの、目立った損傷箇所は無い。</p> <p>灯籠は4基中1基が損壊していたが、その他3基は汚れは少なく、目立った損傷箇所も無い。</p> <p>刻銘板は、経年劣化による汚れや文字の薄れ、ひび割れを確認した。</p>

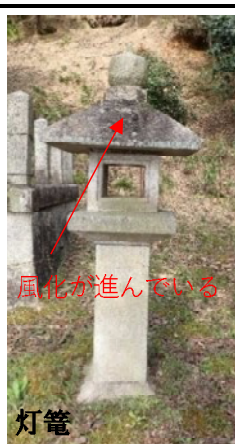
既存忠魂碑調査表			
碑銘	忠魂碑	位置図   <p>● 既存忠魂碑 ● 米原市役所</p>	
建立年月日	大正7年10月31日		
所在地	米原市枝折 河南小学校北側		
土地名義	坂田郡醒井村		
説明	醒井学区内の戦没者を慰霊・顕彰する。 名神高速道路建設に伴い現在の場所に移築。		
概要	<p>本忠魂碑は、河南小学校グラウンド北側に位置する。小学校グラウンド沿いの道路を進んだ先にある階段を上ると、忠魂碑、灯籠(H=1.8m)、献花台が設置されている。</p> <p>忠魂碑は、80cm角、高さ5m程度で、忠魂碑の下には1.5m角、高さ0.4mの基礎がある。基壇は、2.7m角、高さ1.1m程度で、外周には高さ0.7mの玉垣が設けられている。忠魂碑の前に灯籠2基と自然石の献花台(1.8m×0.9m,H=0.5m)がある。</p>		
主な施設	忠魂碑,基壇,灯籠2基,玉垣,献花台		
調査項目		平面図	
忠魂碑	傾き・基礎の沈下	有・ <input type="radio"/> 無	  <p>玉垣 忠魂碑 基壇</p> <p>灯籠 献花台 灯籠</p>
	石や目地の割れ	有・ <input type="radio"/> 無	
	その他の傷み	有・ <input type="radio"/> 無	
灯籠	傾き・基礎の沈下	有・ <input type="radio"/> 無	
	石や目地の割れ	有・ <input type="radio"/> 無	
	その他の傷み	<input type="radio"/> 有・無	
その他	外柵・基壇の傷み	<input type="radio"/> 有・無	
	石碑の傷み	有・ <input type="radio"/> 無	
	その他の傷み	有・ <input type="radio"/> 無	
コメント	<p>忠魂碑にひび割れなどの損傷箇所は無く、汚れも他の忠魂碑に比べて少ない。基壇の目地の開き、天端石のずれ、ひび割れを確認した。玉垣にひび割れを確認した。また、玉垣の柱と柱を繋ぐ鋼材が取り外されている。灯籠は経年劣化による風化が進み、表面がボロボロとしている。</p>

風化が進んでいる

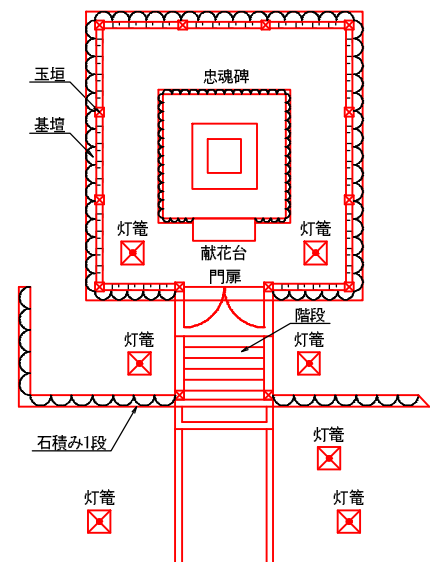
石や目地の割れ	有・ <input type="radio"/> 無	
	その他の傷み	有・ <input type="radio"/> 無	
灯籠	傾き・基礎の沈下	有・ <input type="radio"/> 無	
	石や目地の割れ	有・ <input type="radio"/> 無	
	その他の傷み	<input type="radio"/> 有・無	
その他	外柵・基壇の傷み	<input type="radio"/> 有・無	
	石碑の傷み	有・ <input type="radio"/> 無	
	その他の傷み	有・ <input type="radio"/> 無	
コメント	<p>忠魂碑及び基礎には、経年劣化による黒い汚れ(水垢)を確認した。基壇についても、汚れはあるものの傷みや割れ等の損傷箇所は無い。灯籠は経年劣化により、表面が少し風化していた。門扉は錆が進行しており、開閉がしづらい状態であった。</p>

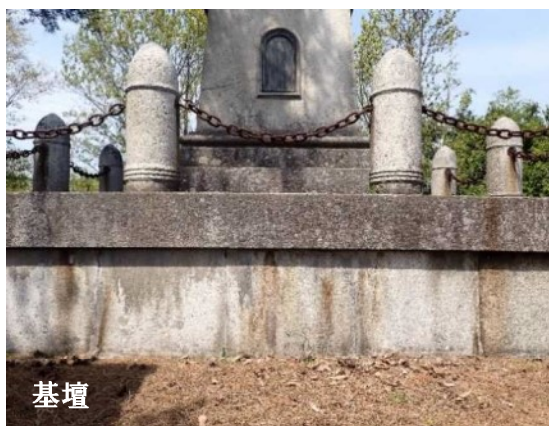
基壇

既存忠魂碑調査表			
碑銘	忠魂碑	位置図 	
建立年月日	大正10年3月		
所在地	米原市能登瀬 息長小学校南西角		
土地名義	—		
説明	日露～大東亜戦争に至る息長学区の戦没者を慰霊・顕彰する。		
概要	本忠魂碑は、息長小学校南西角に位置する。 県道247号沿いにある階段を上った先に忠魂碑と灯籠(H=1.7m)2基が整備されている。 忠魂碑の高さは5.8m程度で、基礎部には収納庫を設けた形状となっている。 基壇は4.5m角、高さ0.75mの石積みで、外周には砲弾を象った玉垣(H=0.8m)が設置されている。		
主な施設	忠魂碑,基壇,灯籠2基,玉垣		
調査項目		平面図	
忠魂碑	傾き・基礎の沈下	有・ <input type="radio"/> 無	
	石や目地の割れ	<input checked="" type="radio"/> 有・無	
	その他の傷み	有・ <input type="radio"/> 無	
灯籠	傾き・基礎の沈下	有・ <input type="radio"/> 無	
	石や目地の割れ	有・ <input type="radio"/> 無	
	その他の傷み	有・ <input type="radio"/> 無	
その他	外柵・基壇の傷み	<input checked="" type="radio"/> 有・無	
	石碑の傷み	有・ <input type="radio"/> 無	
	その他の傷み	有・ <input type="radio"/> 無	
コメント	忠魂碑自体の汚れは比較的少ないが、忠魂碑の基礎部に白い斑点(コケ)とひび割れ確認した。 基壇の天端石には、ひび割れや補修箇所を確認。また、基礎部と同じく、部分的に白い斑点(コケ)が目立つ。 灯籠は汚れも少なく、目立った損傷箇所は無い。

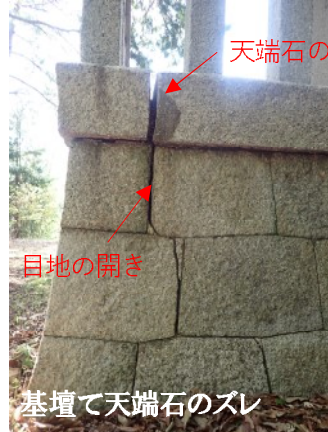
既存忠魂碑調査表			
碑銘	忠魂碑	位置図 	
建立年月日	明治43年9月		
所在地	米原市顔戸 日撫神社境内		
土地名義	日撫神社		
説明	日露～大東亜戦争に至る旧日撫村学区(顔戸、高溝、舟崎)出身の戦没者を慰霊・顕彰する。		
概要	<p>本忠魂碑は、日撫神社入口の鳥居西側に位置する。通路を抜けた先に忠魂碑、灯籠2基、刻銘板がある。忠魂碑は65cm角、高さ4.9m程度で、その下に1.4m角、高さ0.4mの基礎がある。忠魂碑の隣にある刻銘板(幅0.5m、高さ0.7m)には、旧日撫村学区の戦没者43名の名前が刻まれている。基壇は、3.7m角、高さ1.8mの石積みで、外周には高さ0.7mの玉垣が取付けられている。また、基壇の裏には、30cm角、高さ40cm程度の石が積まれている。</p>		
主な施設	忠魂碑,基壇,刻銘板,階段,灯籠2基,玉垣,石材4個,看板		
調査項目		平面図	
忠魂碑	傾き・基礎の沈下	有・ <input type="radio"/> 無	
	石や目地の割れ	有・ <input type="radio"/> 無	
	その他の傷み	有・ <input type="radio"/> 無	
灯籠	傾き・基礎の沈下	有・ <input type="radio"/> 無	
	石や目地の割れ	有・ <input type="radio"/> 無	
	その他の傷み	有・ <input type="radio"/> 無	
その他	外柵・基壇の傷み	<input type="radio"/> 有・無	
	石碑の傷み	有・ <input type="radio"/> 無	
	その他の傷み	有・ <input type="radio"/> 無	
コメント	<p>忠魂碑、刻銘板、灯籠については、石材の状態も良く、汚れも少ない。基壇については、汚れは少ないが、目地の開きと天端石のずれを確認した。</p>

基壇で天端石のズレ

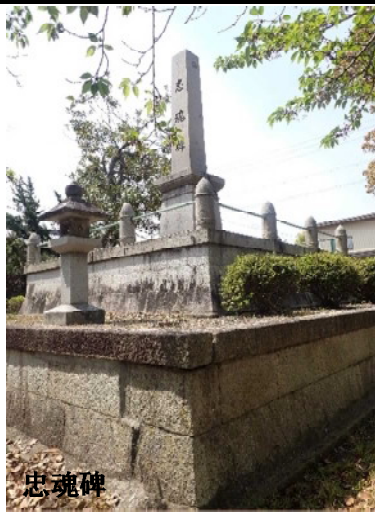
既存忠魂碑調査表			
碑銘	忠魂碑	位置図 	
建立年月日	昭和7年9月		
所在地	米原市宇賀野 坂田小学校南西角		
土地名義	滋賀県米原市		
説明	日露～大東亜戦争に至る坂田学区戦没者を慰霊・顕彰する。終戦時一時、長沢の福田寺へ移設、現在地に復元されている。		
概要	<p>本忠魂碑は、坂田小学校の南西角に位置する。石積み2段(9m角、高さ0.9m)の広場内に忠魂碑、灯籠、樹木が整備されている。忠魂碑は、70cm角、高さ5.5m程度で、その下には1.6m角、高さ0.3mの基礎がある。忠魂碑の基礎は、収納庫を設けた形状となっており、中には刻銘板が収納されていた。基壇は5.5m角、高さ1.2mの石積みで、外周には砲弾を象った玉垣(H=0.7m)が設置されている。基壇の前面には灯籠が2基設置されており、背面には低木が植えられている。</p>		
主な施設	忠魂碑,基壇,刻銘板,階段,灯籠2基,玉垣		
調査項目		平面図	
忠魂碑	傾き・基礎の沈下	有・ <input type="radio"/> 無	
	石や目地の割れ	有・ <input type="radio"/> 無	
	その他の傷み	有・ <input type="radio"/> 無	
灯籠	傾き・基礎の沈下	有・ <input type="radio"/> 無	
	石や目地の割れ	有・ <input type="radio"/> 無	
	その他の傷み	<input checked="" type="radio"/> 有・無	
その他	外柵・基壇の傷み	有・ <input type="radio"/> 無	
	石碑の傷み	有・ <input type="radio"/> 無	
	その他の傷み	有・ <input type="radio"/> 無	
コメント	<p>忠魂碑自体の汚れは比較的少ないが、土台部分に黒い汚れ(水垢)を確認した。基壇は、経年劣化による汚れを確認したが、目立った損傷箇所は無い。灯籠は、経年劣化による風化が進み、表面がポロポロとしている。</p>

風化が進んでいる。
