米原市学校施設長寿命化計画

平成 29 年 3 月策定

(令和4年5月変更)

米原市教育委員会

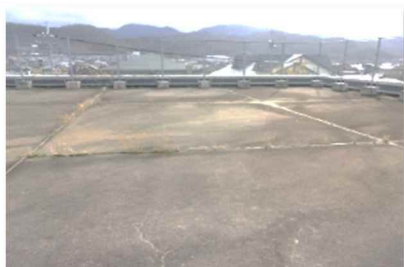
校舎屋上（米原小学校）

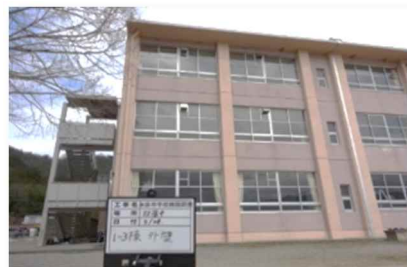
校舎外壁（双葉中学校）

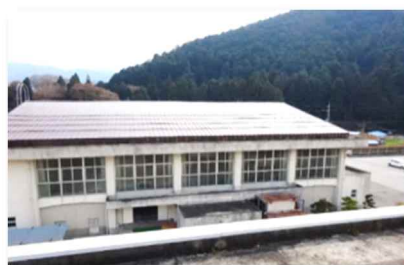
屋内運動場屋根（柏原中学校）

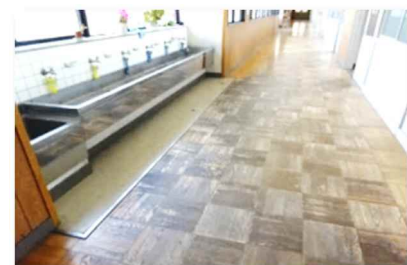
校舎廊下（息長小学校）

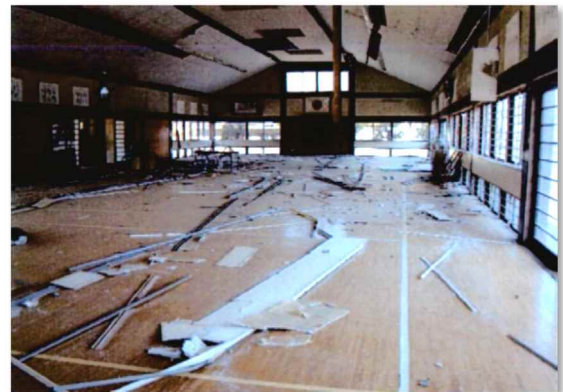
東日本大震災で天井材が落下した事例
(左：屋内運動場／宮城県 右：格技場／茨城県)
(写真は「東日本大震災の被害を踏まえた学校施設の整備」より)

本市の屋内運動場を含む学校施設の耐震化は100%完了していますが、非構造部材の落下などによる被害を防止し、災害時の地域住民の避難所としての機能を損なうことのないよう整備する必要があります。

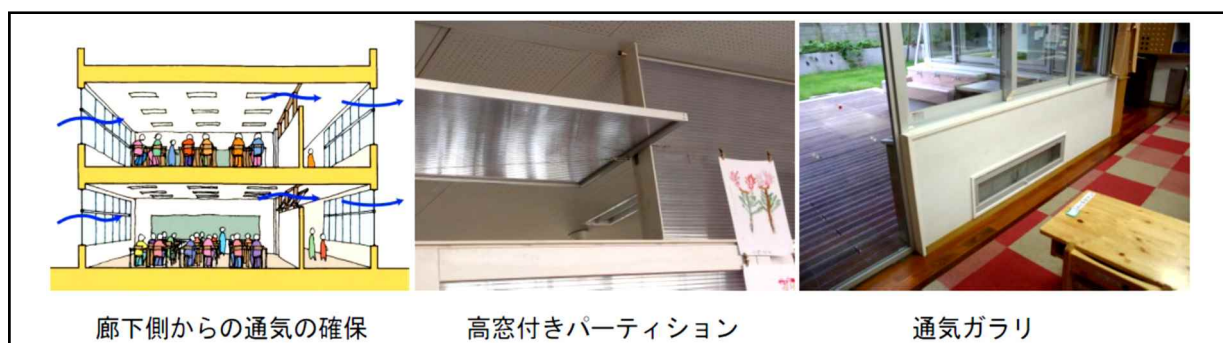
図9 自然通風の例

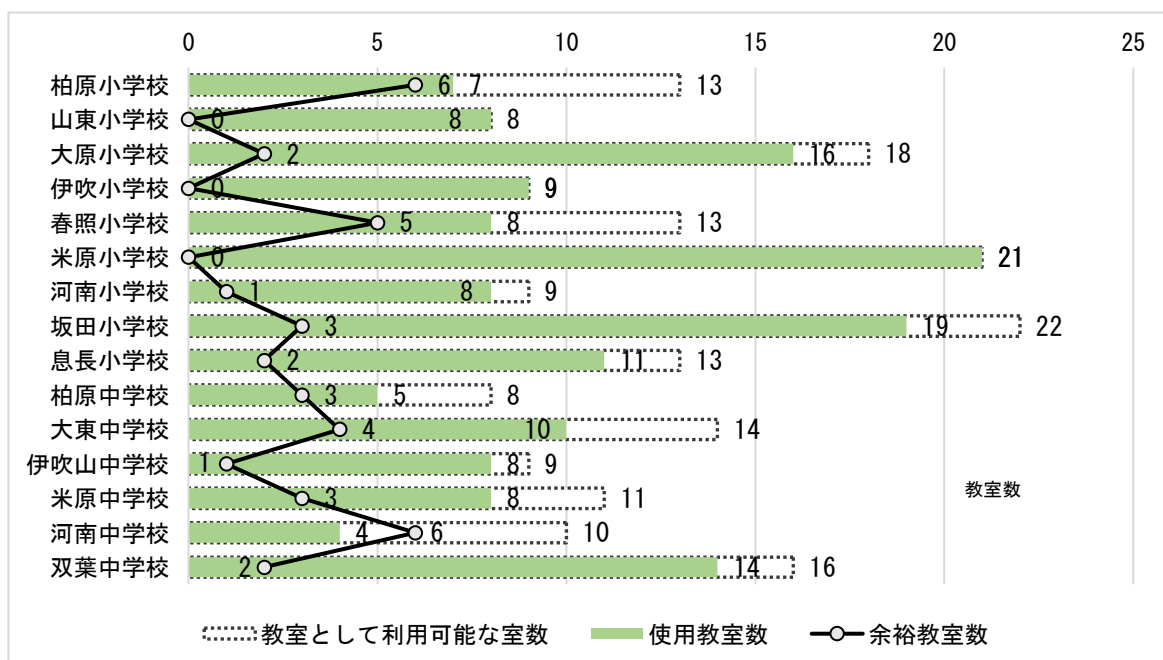
図14 教室の活用状況(令和3年4月現在)

令和3年(2021年)4月時点での教室の活用状況を、図14に示します。

山東小学校、伊吹小学校、米原小学校以外の学校は、普通教室(特別支援を含む。)として使用できる教室に余裕がありますが、現状は少人数学級などの様々な活動にこれら余裕部分を有効に使用しています。

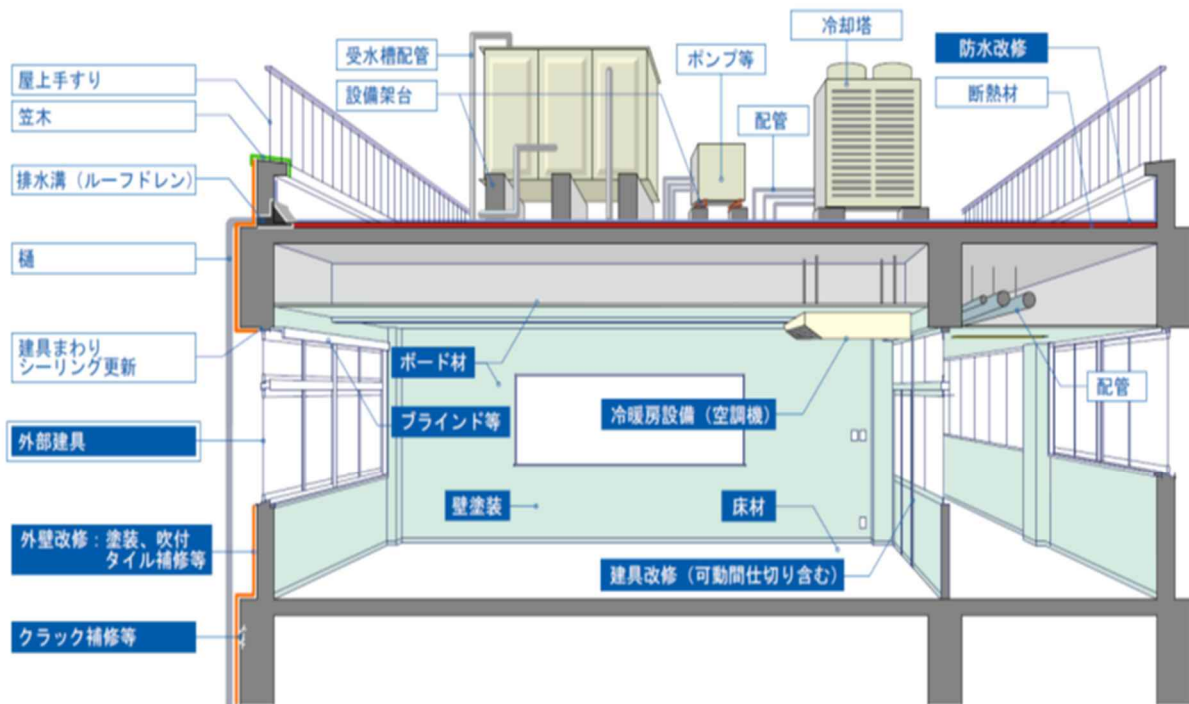
図 25 主な設備改修工事と関連部位・機器の例

■ 主な改修対象
 □ 同時に措置

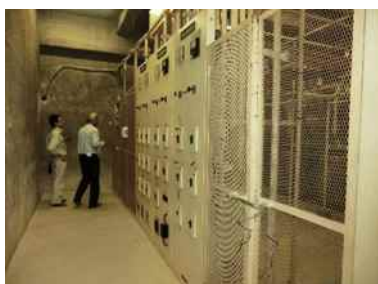
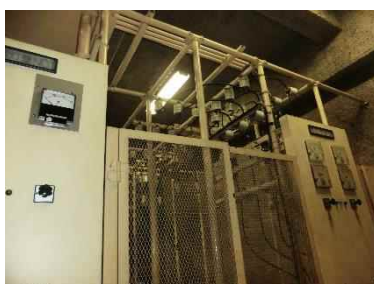
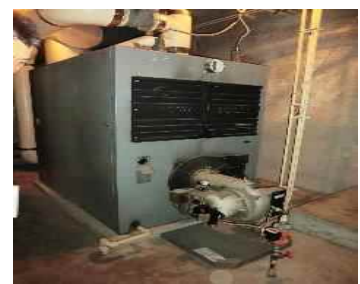
設備機器の具体例（左：分電盤 中央：変圧器・コンデンサ等 右：熱電設備）

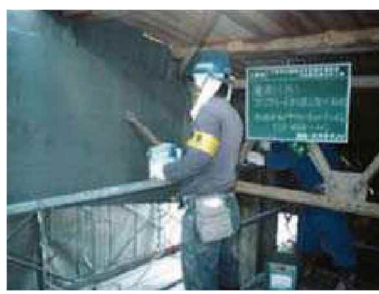
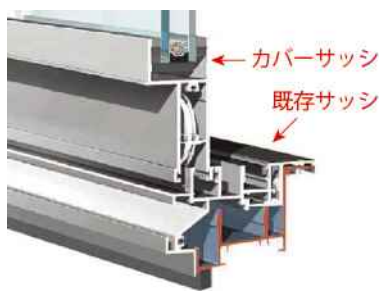
図27 外壁・外部建具改修の例 (左:「学校施設の長寿命化計画策定に係る手引」より)
(中央・右:「校舎のエコ改修の推進のために」より)

| 中性化抑制対策例 | 外部建具改修例 | 複層ガラス |
|---|---|--|
| <p>躯体に塗布することで浸透し、中性化したコンクリートの改質強化、クラックの抑制効果が得られる。</p> | <p>既存のサッシ枠に新しいサッシ枠を取り付けるカバー工法。撤去工法に比べて工期短縮が可能となる。</p> | <p>2枚のガラスに挟まれた空気層により断熱性能を高め、冷暖房効果が向上する。</p> |

- ア RC造の校舎・屋内運動場の外壁は、中性化の進行状況に応じた中性化抑制対策を行います。
- イ 外壁はクラックや欠損など適切な補修を行い、外壁仕上は長寿命で耐久性に優れた材料・工法を選定し、色調は周辺環境との調和および教育環境に配慮します。
- ウ 外壁・外部建具周りのシーリングは、防水性・水密性等を回復するため撤去・更新します。
- エ 外部建具は、既存建具の仕様や工期等を踏まえて適切な改修工法を選定します。
- オ 外部建具に使用するガラスは、複層ガラスなど開口部の断熱性能を向上するものを選定します。
