米原歴史街道

令和6年度八講師城跡発掘調査の成果

八講師城跡の総合調査と調査目的

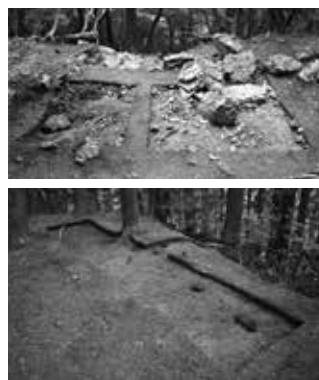
Ⅲ郭虎口の石垣検出状況(写真上)
北尾根に設けられた曲輪で見つかった柵列の跡(写真下)

Ⅲ郭虎口では、虎口構造の確認を目的として発掘調査を実施したところ、石垣・石段を確認しました。石垣は根石しか残っておらず、隅角部にあつたとみられる石が遺構面直上に落ちている状況から、廃城直後に入人为的に破壊されたものとみられます。また虎口内部に傾斜から平坦へと変わった地点があり、そこに門の存在が想定されますが、その門の想定ライン上に石垣石材が一列に並んでいました。おそらく、廃城時に石垣石材を利用して、虎口を閉塞した可能性が考えられます。

石段は、虎口の南側中央部において見つかりました。石段は4段ほど残っており、最上段には長方形の石が横向きに据えられ、そのほかは小さな礫を据えて段を形成していました。見つかった石段より上は、遺構面が削られているため石段の続きを確認することができませんでしたが、さらに石段が続いていた可能性や、石段より上はスロープ状であった可能性の2通りのパターンが想定されます。なお、このⅢ郭の調査では、土器などの遺物は全く出土しませんでした。

北尾根に設けられた曲輪群では、柱穴や礎石建物の礎石とみられる石を数点確認しましたほか、柵列とみられる柱穴が曲輪の先端部分で見つかっています。遺物は、灯明皿として使用されたとみられる土師皿を表探ししていません。また、T2で金属製品や碁石などが出土しています。
