長比城跡発掘調査速報

― 浅井・朝倉が築いた山城 ―

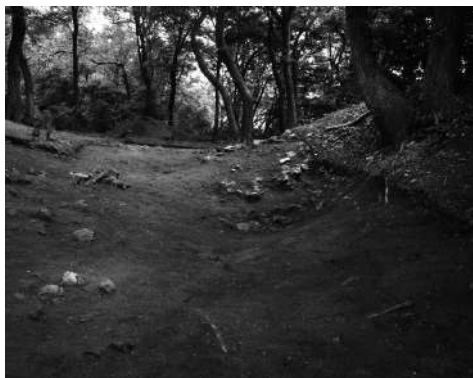
▲東曲輪南虎口完掘状況(中央右が土塁)

に土塁が検出されました。従来は、直進で曲輪に進入する虎口と考えられていましたが、この土塁の存在により、敵はクランクして進入することを余儀なくされ、これまで、考えられてきた虎口よりも発達したものが採用されていることが明らかになりました。また、虎口部分の土塁は自然地形を残しその上に土を盛って築かれていることが分かりました。このことにより、築城前に虎口の位置などの詳細な計画・設計(縄張)がされ、そのあとで土木工事(普請)が行われたことが想定されます。加えて、虎口内の土塁の裾および虎口外側において切岸(人工的な斜面)を検出したことにより、虎口内外の通路幅も確認することができました。今回の調査により、浅井・朝倉氏の築城手法を考えるうえで大きな成果を得ることができたと考えています。
